航空事故調査の実際

一日航機事故を巡って一

NPO法人 航空·鉄道安全推進機構 藤原 洋

事故の概要

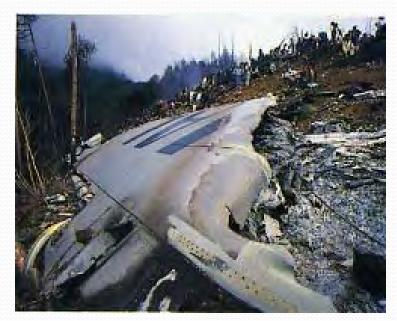
尾根斜面に張り付いた左 主翼

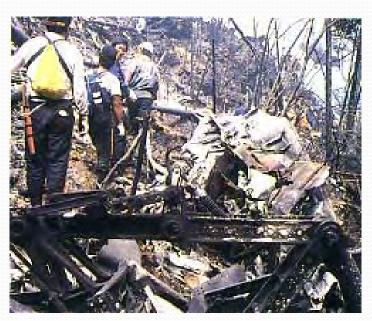
炎上した機首部分

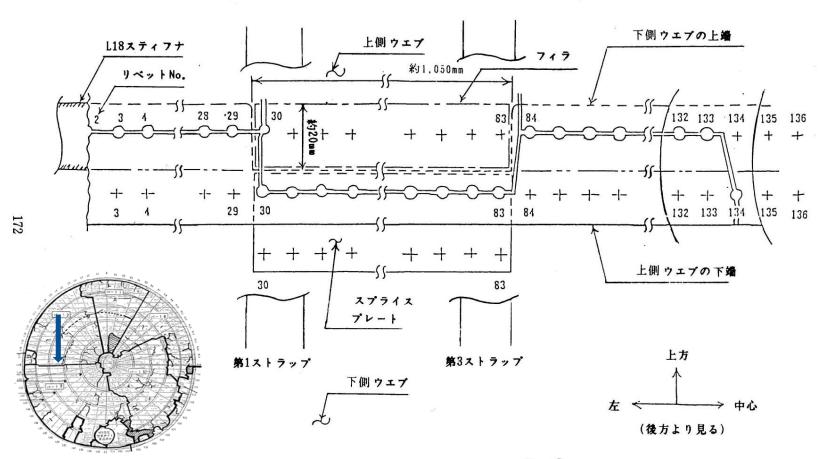
付図-36 後部圧力隔壁L18接続部(略図)

──── 上側ウエブの破断箇所を示す。

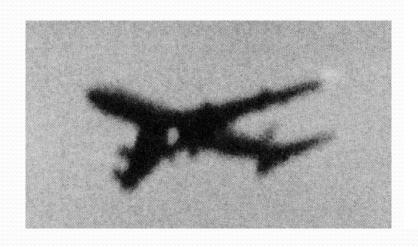
墜落直前、奥多摩で撮影されたJA8119
